東洋時事新報

熱海土石流事件「真相究明」!

「源頭部の道路拡張による土砂違法投棄 & 宅地造成地からの表面水の流れ」

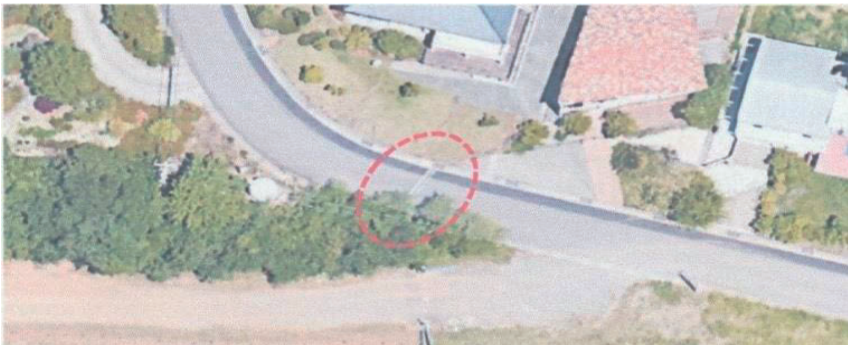
溝(勾配可変側溝)となっており、通水量も多い。又側溝の屈曲部となっており「樹の設置」が無いことから移管作業が進んでおらず管理が行われていなかった可能性が高い。屈曲部に木々や土砂が詰まり通水面の確保が出来て居なかった為、行き場の失った大量の水が、源頭部に流れ込み、土石流を誘発した可能性がある。(被害者の会・清水氏) 上部宅地造成地の「所有権及び開発許可継承者」は、現所有者・麦島善光氏となっている。

この横断側溝は開発記録簿に記載がない。
このことから④宅地造成の流末排水の一部を熱海市が改修している。

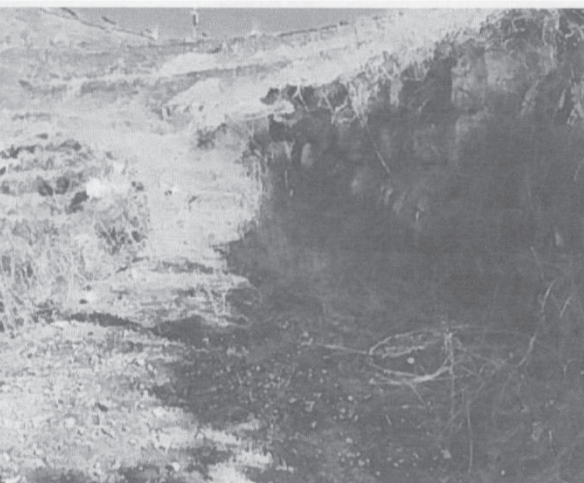
宅地造成等規制法に違反していると思われる写真

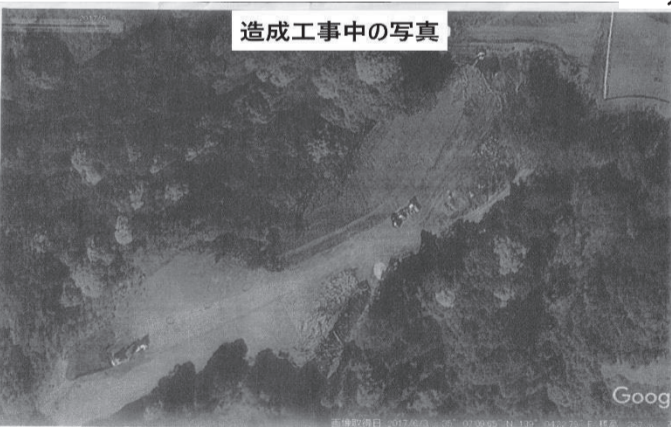
造成工事中の写真

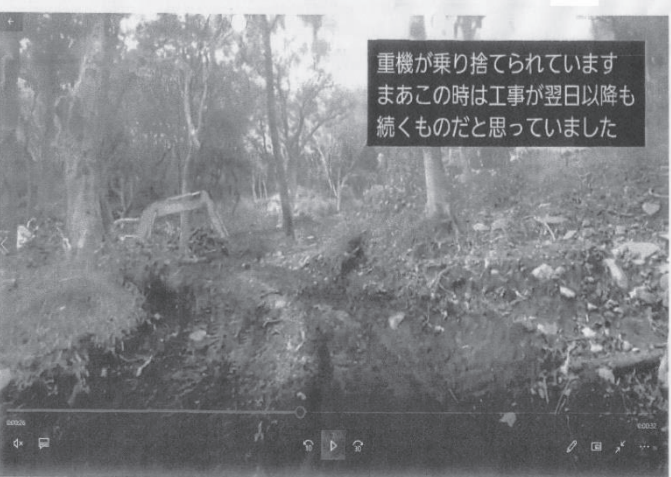
重機が乗り捨てられています。まあこの時は工事が翌日以降も続くものだと思っていました

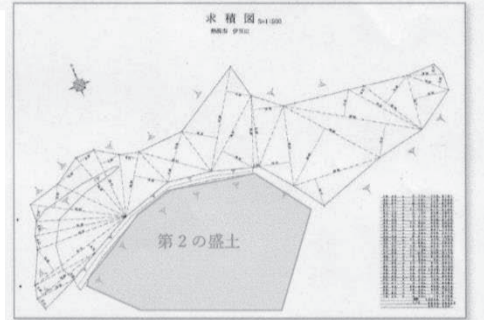
(図54)

緊急伐採届に添付されている求積図では0.65haとなっている。

そこで急きょ小山を崩し、その土砂を利用して既設道路側に面する沢を安定勾配で埋め立て、既設道路の崩落を防ぎ、全体を安全な状態にすることを目的に復旧工事を行いました。

今後は、熱海市とも相談し指導を仰ぎ、より安全を期すため植生等を施工していきたいと思っております。尚、土地所有者は、安全確保後、熱海市民をはじめ一般の方々に『憩いの場』として開放したいと考えているようです。
